7.4 FA SZERKEZETEK

7.4.1 Fa mennyezet

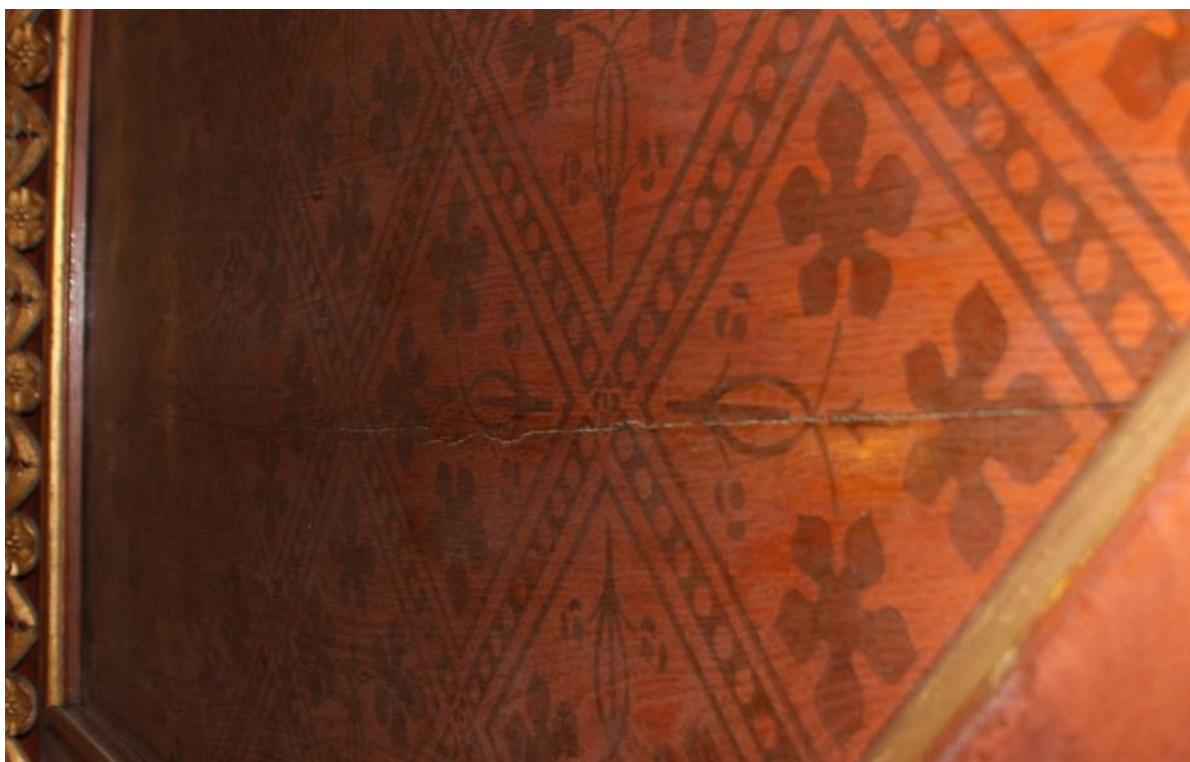
A mennyezet teljesen ép, szerkezetileg jó megtartású. A felülete poros, szennyezett, a faragások közeiben megült a por. Az illesztések kissé megnyíltak. A betétek vályúsan, enyhén vetemedtek. Szálirányú hajszálrepedések jelentek meg a betétfelületeken. A károsodások mértéke enyhe, szerkezeti, statikai problémát nem okoz.

Fa mennyezet – Repedés

A hajszálrepedések szerkezeti problémát nem okoznak, ezért javításuk nem indokolt. Feltöltésük későbbi mozgás esetén tovább feszítenék a táblákat, vagy kinyomnák a feltöltő anyagot. Feszítés esetén szerkezeti problémát is jelenthet, hogyha a betét már nem fér el a számára kialakított falban, hullámosodást felerősítő, töréshez vezető folyamat mehet végbe. Amennyiben a feltöltő anyag zsugorodás következtében kinyomódik, úgy esztétikailag a jelenleginél szembetűnőbb lenne a repedések vonala.

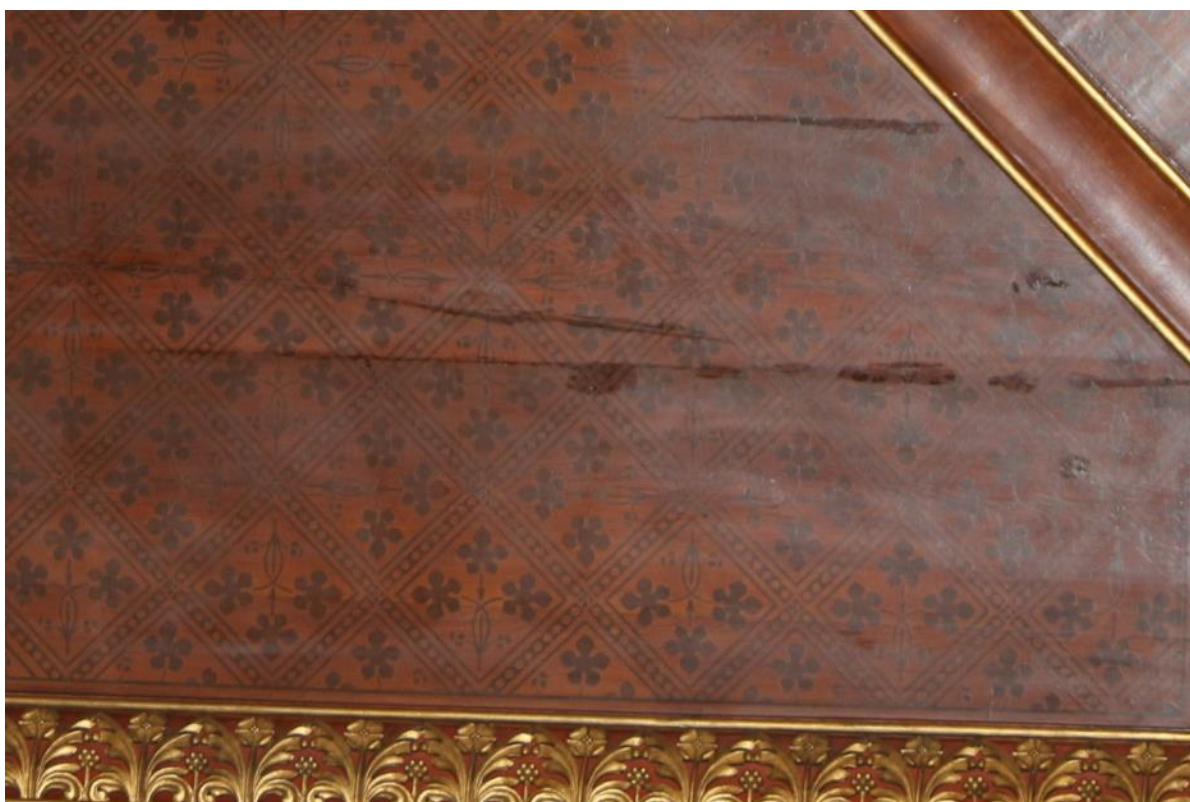
Fa mennyezet - Repedés

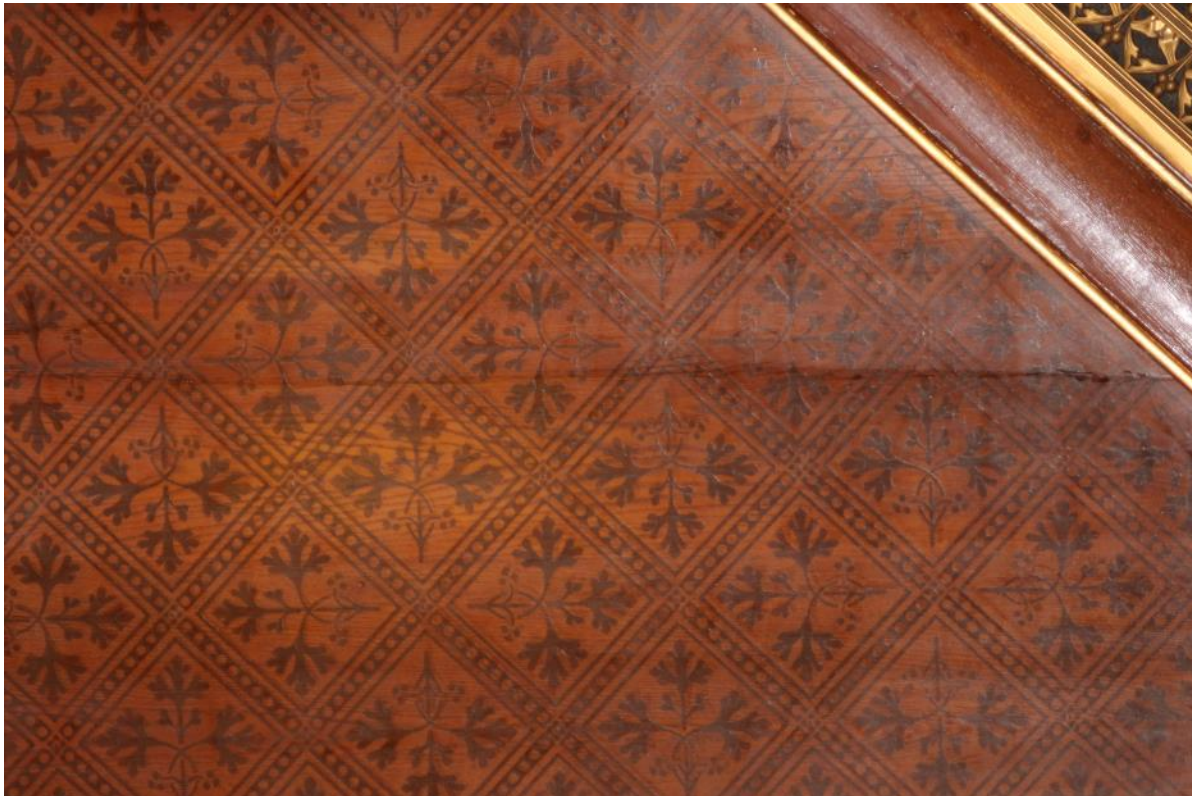
Fa mennyezet - Repedés

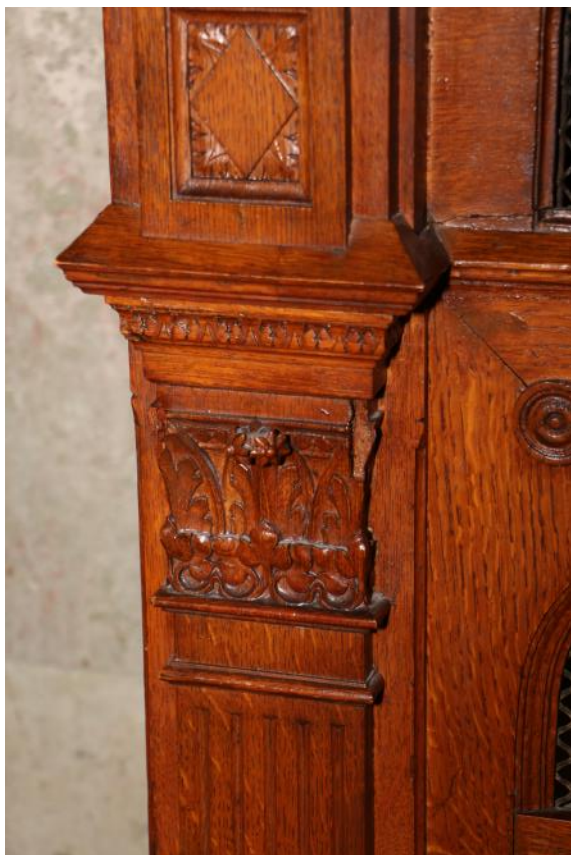
A burkolatok jó állapotúak. A felületeken enyhén szennyezettek, a sellakos felületkezelés kissé bemattult, opálosodott. Szerkezetileg jó megtartású, az illesztések stabilak. Néhány apró hiba, mint a szélső korinthoszi fejezetek szélső volutáinak hiánya, és az egyik felső káva, és egy lábazati rács kiszakadása ellenére egységesek a tárgyak.

Radiátorburkolat – voluta hiánya

A bemattult, opálos felületkezelés miatt javasoljuk annak teljes eltávolítását. A sellak eltávolítása az alapfa koptatása nélkül diklórmétánnal, és etanollal történhet. A tisztításhoz 00-ás acélvatta használható. A hiányok kiegészítése anyag és szálaazonosan, a meglévők mintájára történhet. A kiegészítések vizes páccokkal az eredeti patinás színhez igazíthatóak. A beszakadt fémrácsazat, amennyiben kereskedelemből nem szerezhető be, úgy a meglévők alapján le kell gyártatni. A tárgy felületkezelése sellakpolitúros bedörzsöléssel készüljön, testes selyemfényű rétegben.

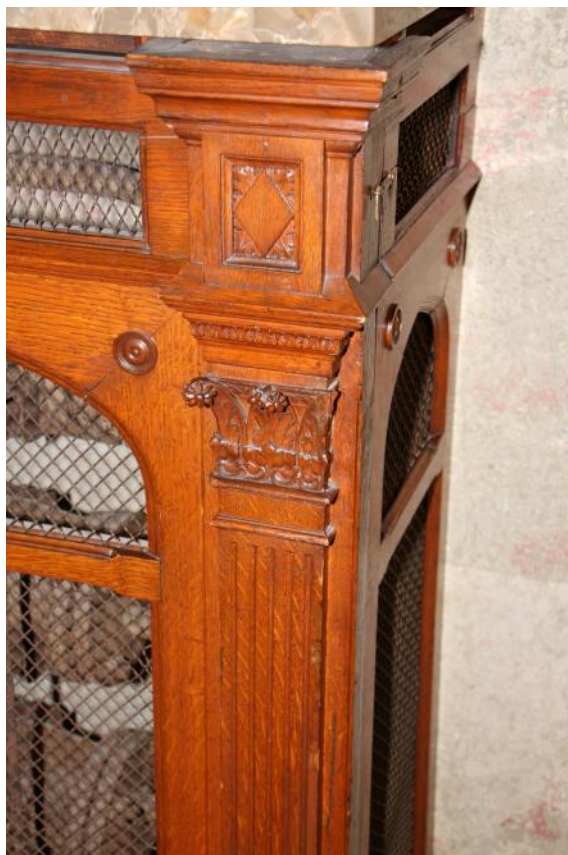
Radiátorburkolat – voluta hiánya

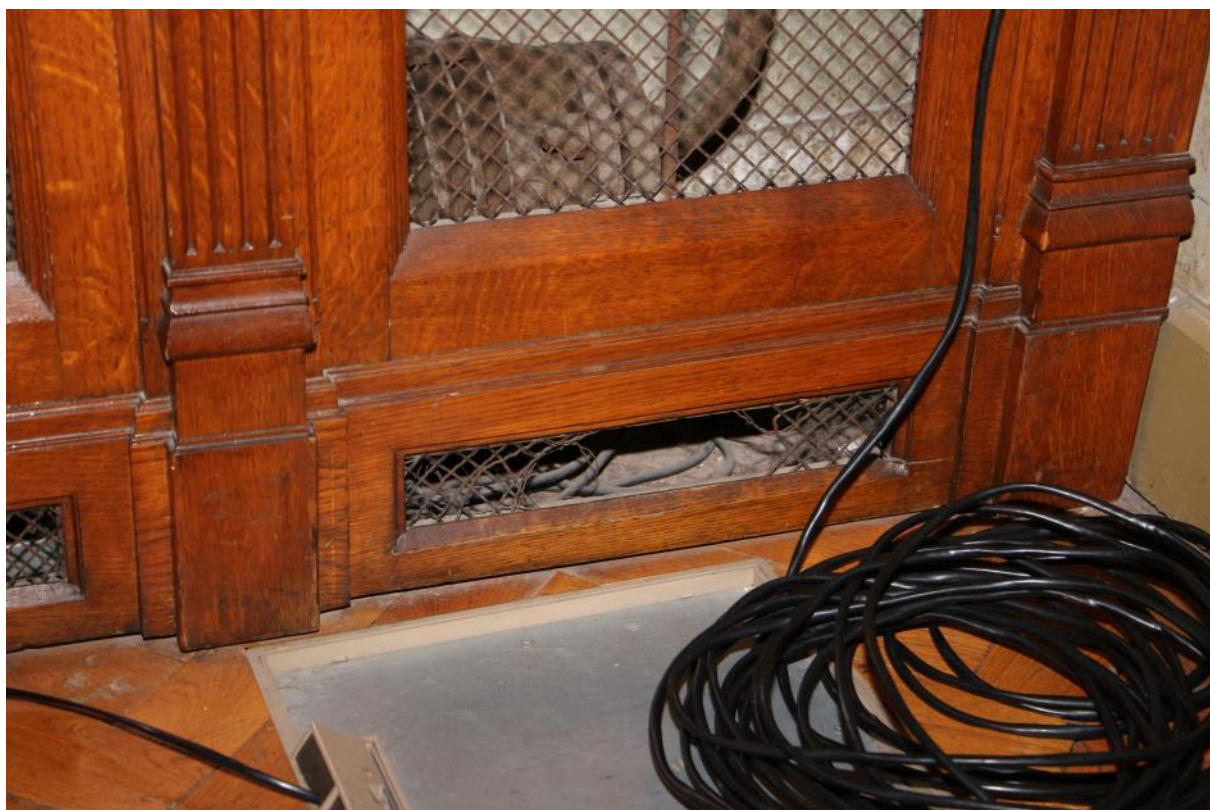
Radiátorburkolat – Beszakadt rács
