7.4 FA SZERKEZETEK

7.4.1 Fa mennyezet

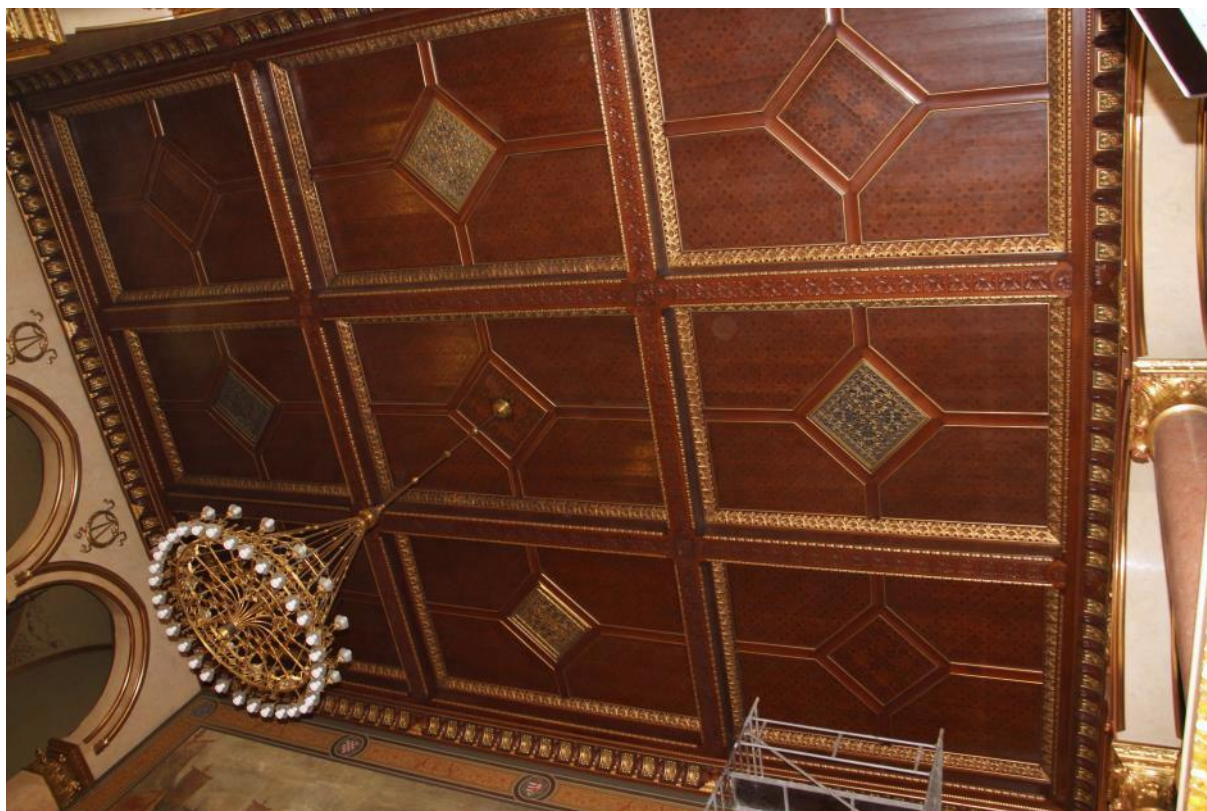
Fa mennyezet

A mennyezet teljesen ép, szerkezetileg jó megtartású. A felülete poros, szennyezett, a faragások közeiben megült a por. Az illesztések kissé megnyíltak. A betétek vályúsan, enyhén vetemedtek. Szálirányú hajszálrepedések jelentek meg a betétfelületeken. A károsodások mértéke enyhe, szerkezeti, statikai problémát nem okoz.

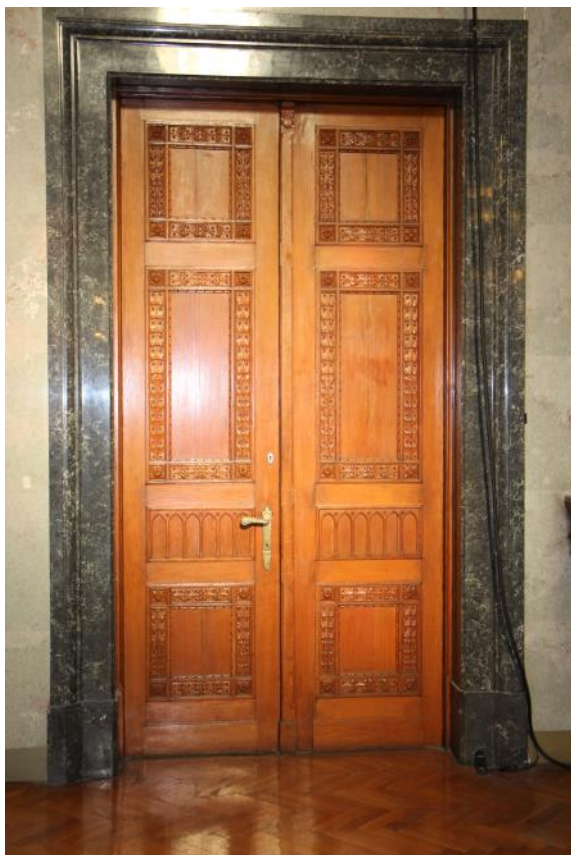
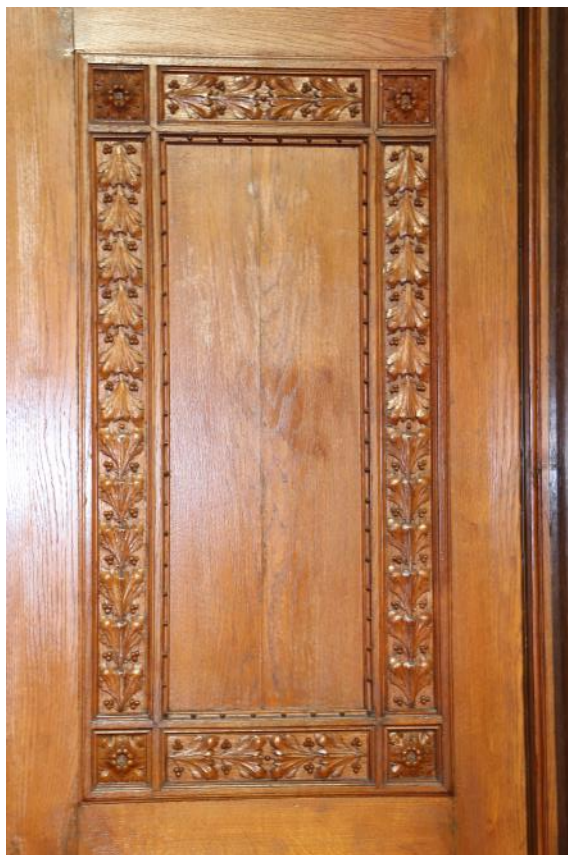
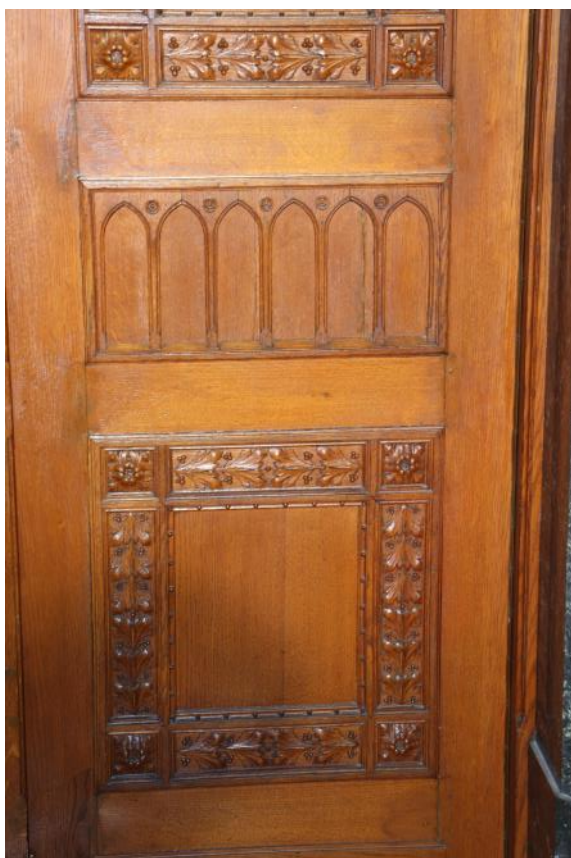
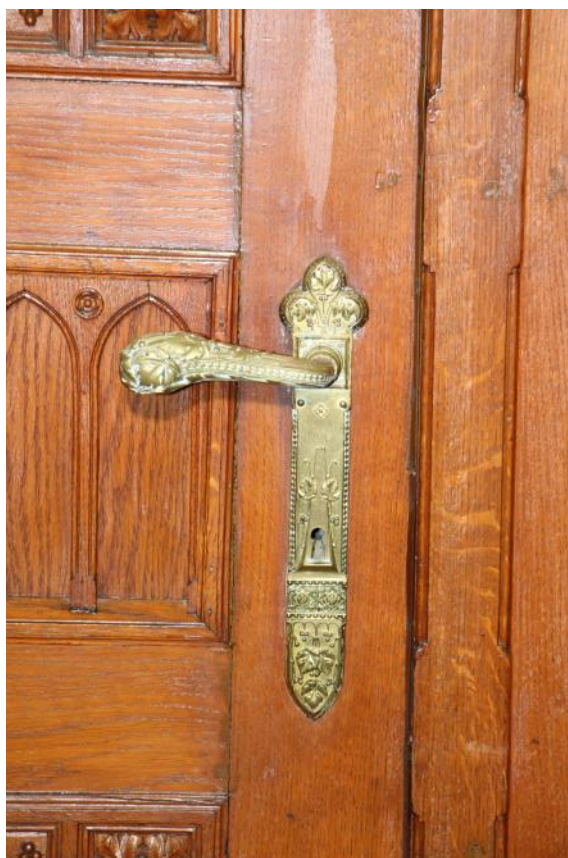
Belső ajtó

Az ajtók jó állapotúak, farontók nyomai nem láthatóak. Az oldalajtók kissé bemattultak, enyhén foltosak. némely betét hosszirányban hajszálrepedt. Az előcsarnok felé nyíló ajtók felületkezelése frissített, karbantartott, de a betéteken ott is fellelhetőek vékony repedések.

Az oldalajtók nem leakaszthatóak, és a központi ajtókon sem drasztikus a kívánt beavatkozás, ezért helyreállításuk a helyszínen történhet.
